Gastmotor 6.09

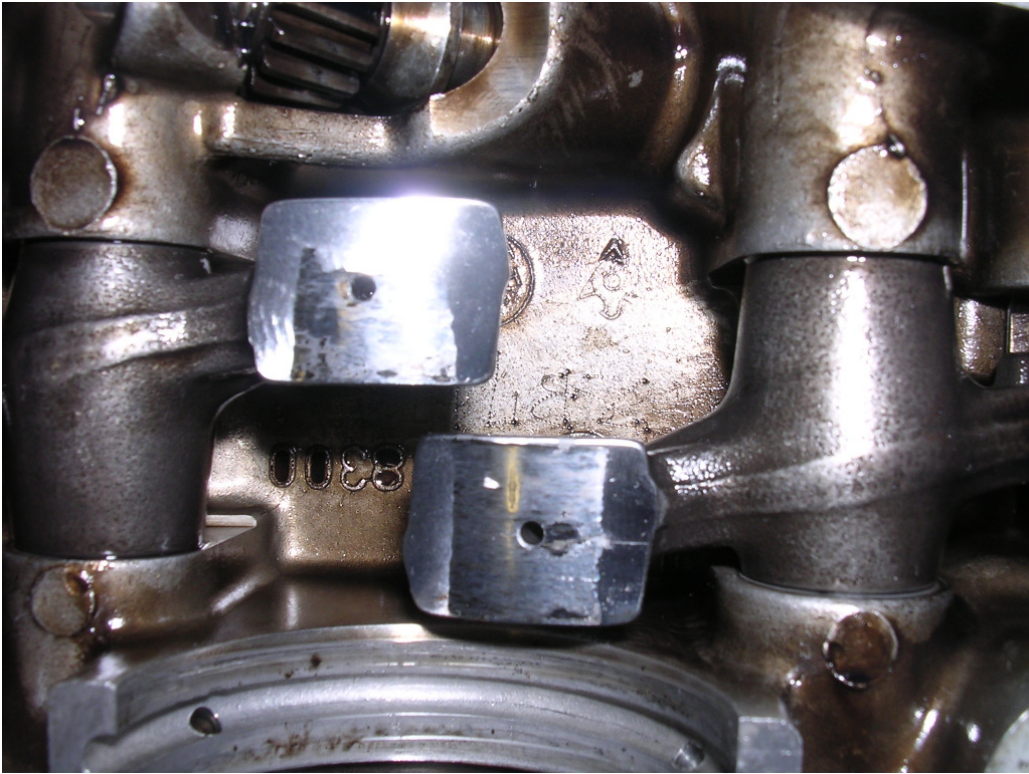
Rockerbox runter...erste Schäden...

Da hat jemand die blaue Pest im Übermaß verwandt...und das an allen Stellen..

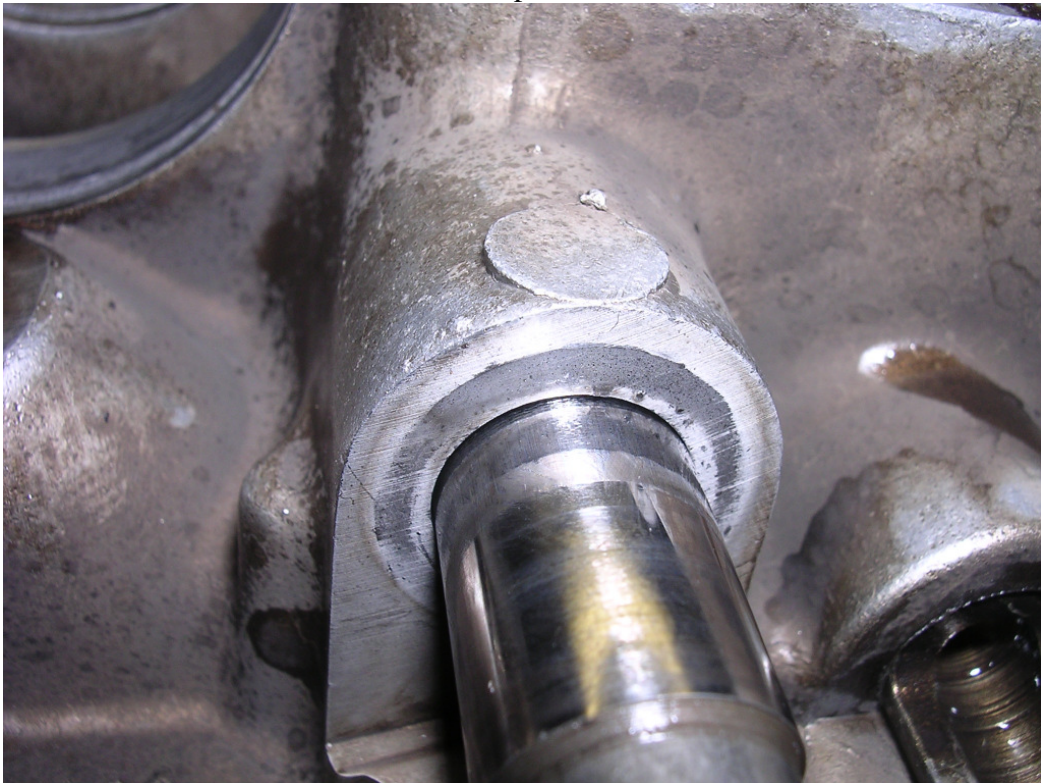
Die Rockerbox hatte Spiel zum Totumfallen...

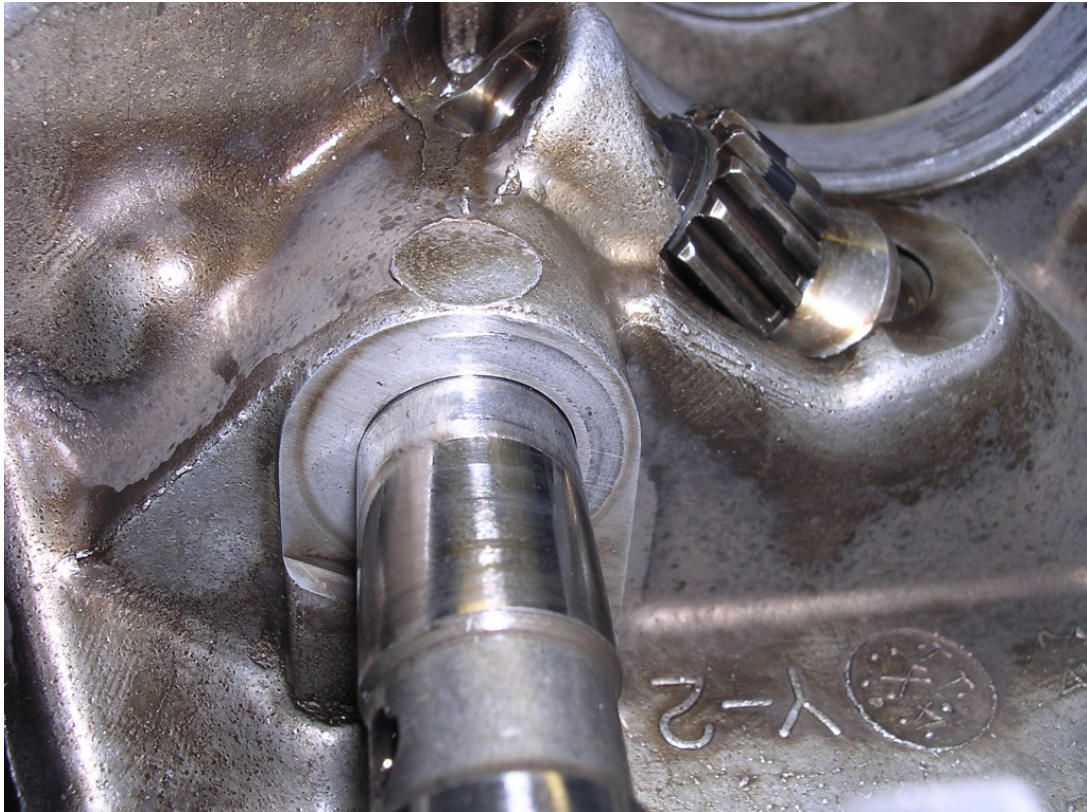
An beiden Ventilen

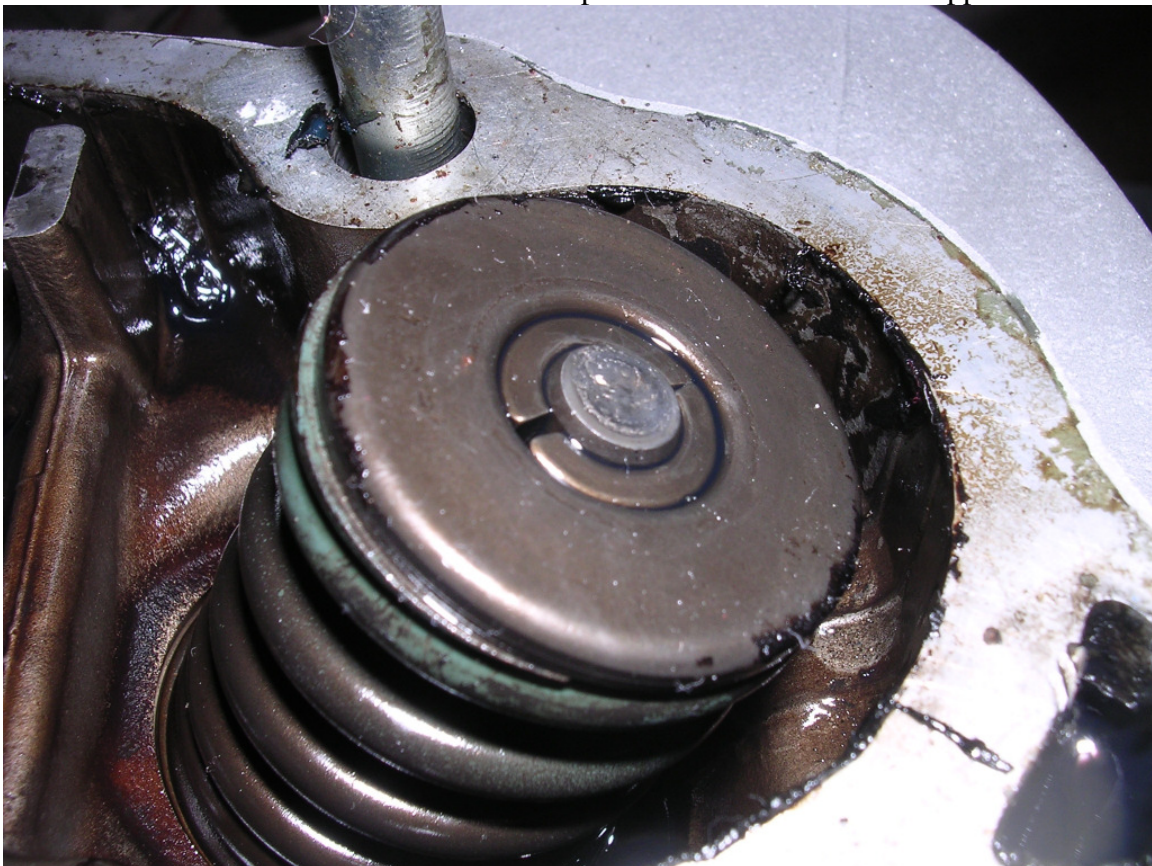
Die Nocke war eine frische 48T und wurde unpoliert mit den neuen 2J4 Kipplern montiert..

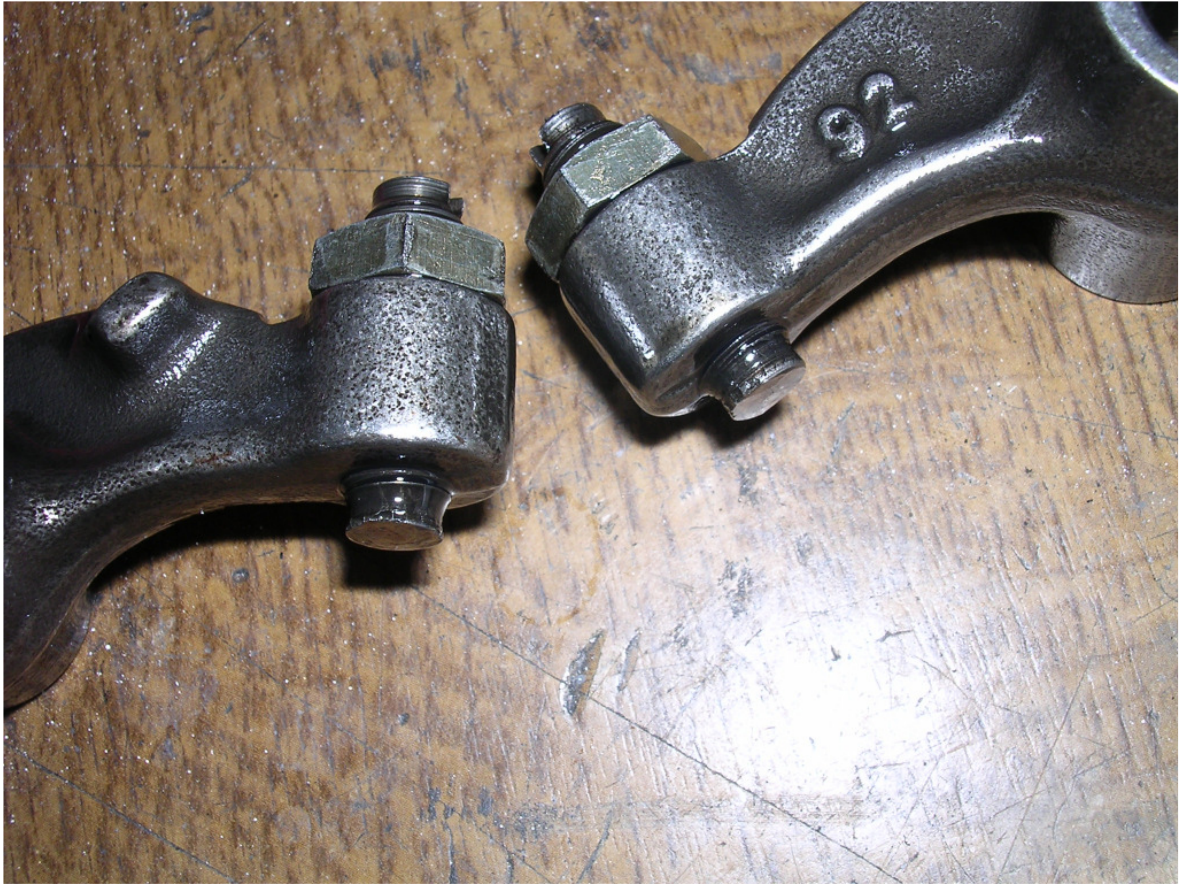
Die Ventile waren hinten eingeschlagen, Schrott.
Das lag an den Einstellschrauben, die irgendwoher waren.

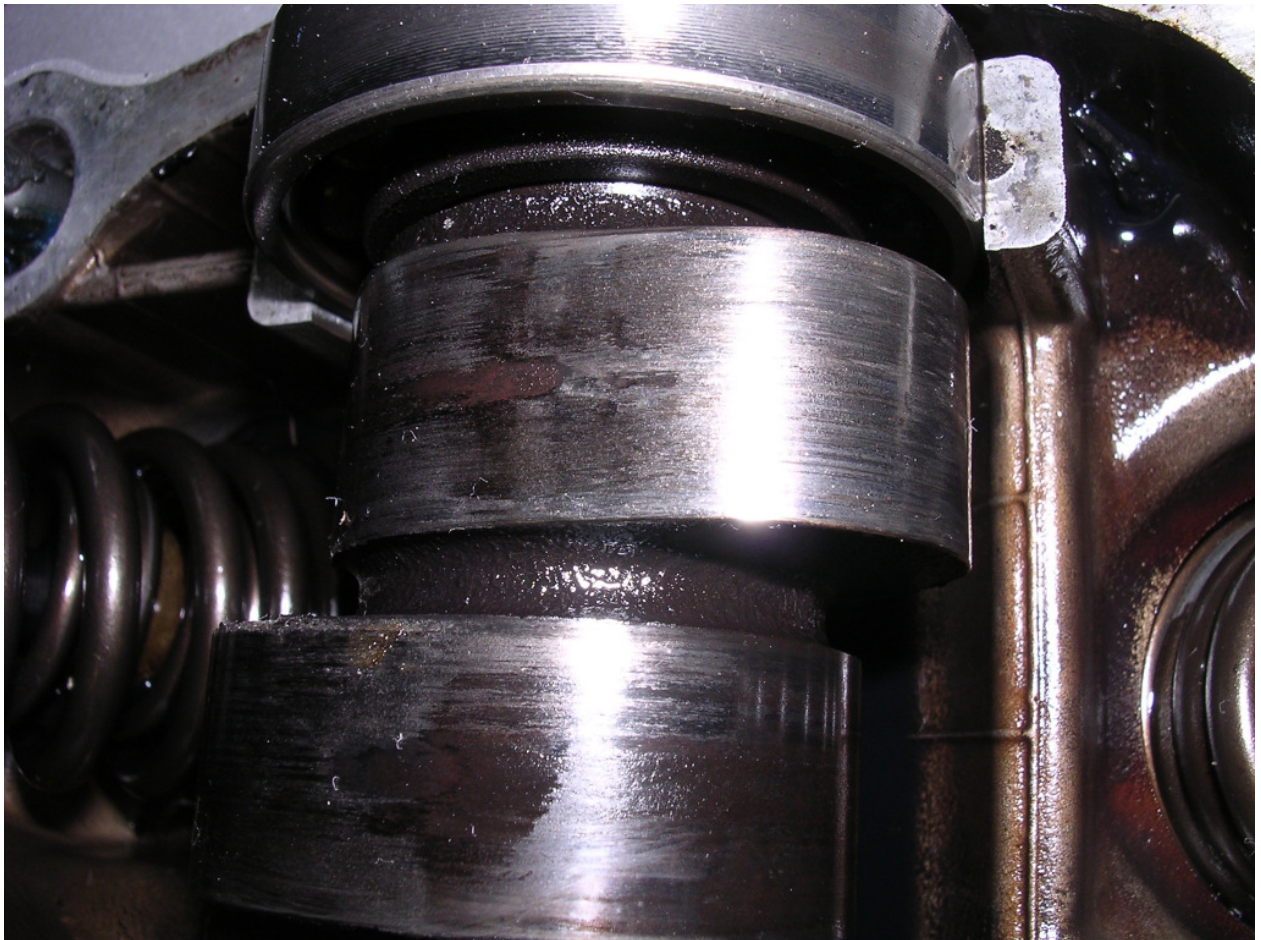
Die 48T Nocke ist auch Fritte..

To be continued
Was soll ich jetzt dazu sagen...
Neue Kurbelwelle,
Die Ölpumpe ist zu richten,
Neuer Zyl,
Neuer Kopf incl.gerichteter Robo.
NW und Kippler neu, aber damit hat der Eigner gerechnet und mir das zugesandt..
Lackierung des Blockes..
Und Ihr wollt einen Motor für 300€

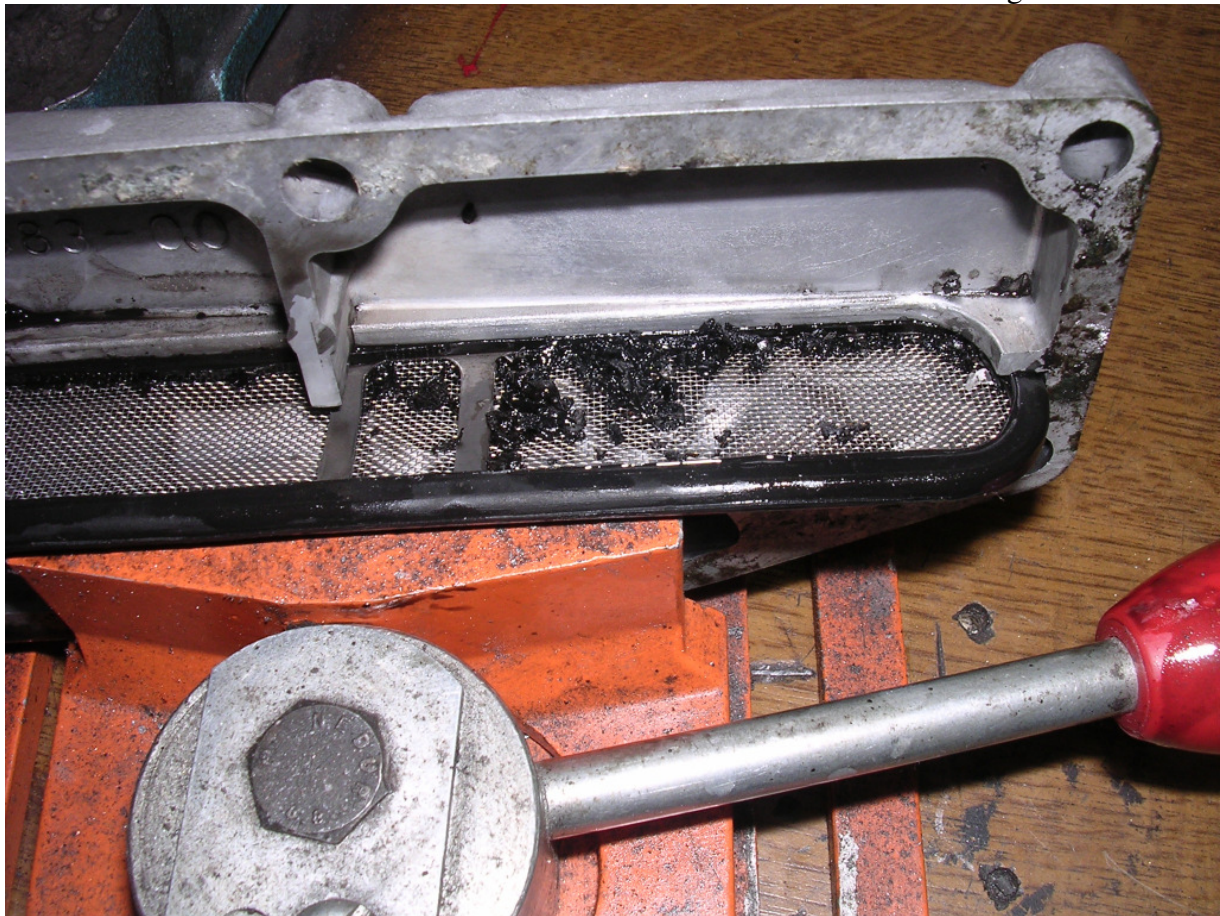
Und die nächste Sauerei ... Rost.. Wasser bä...und wieder alles in blau geklebt...

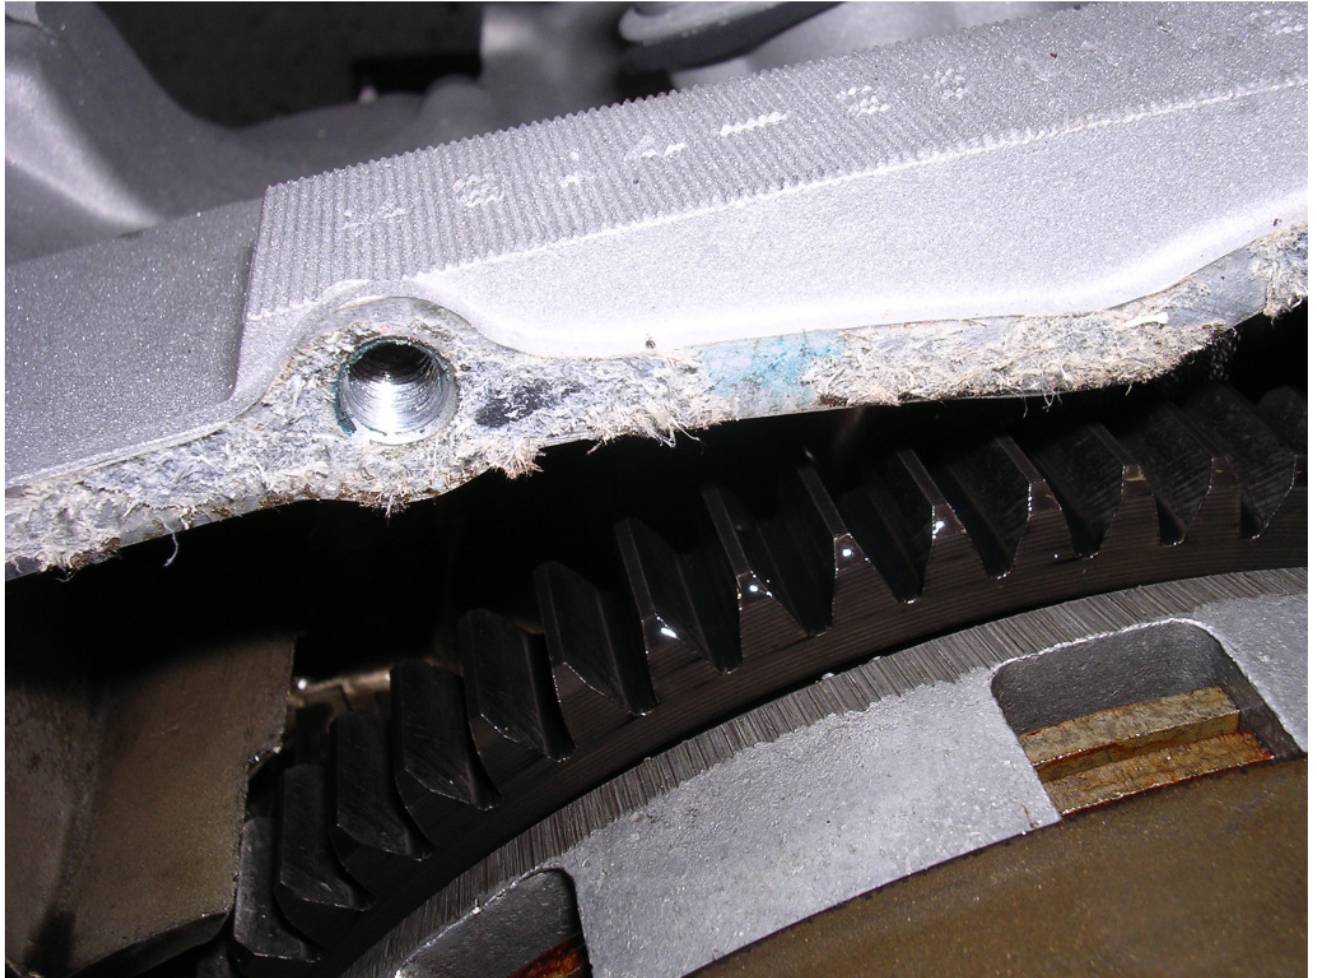
Der blaue Dreck war überall

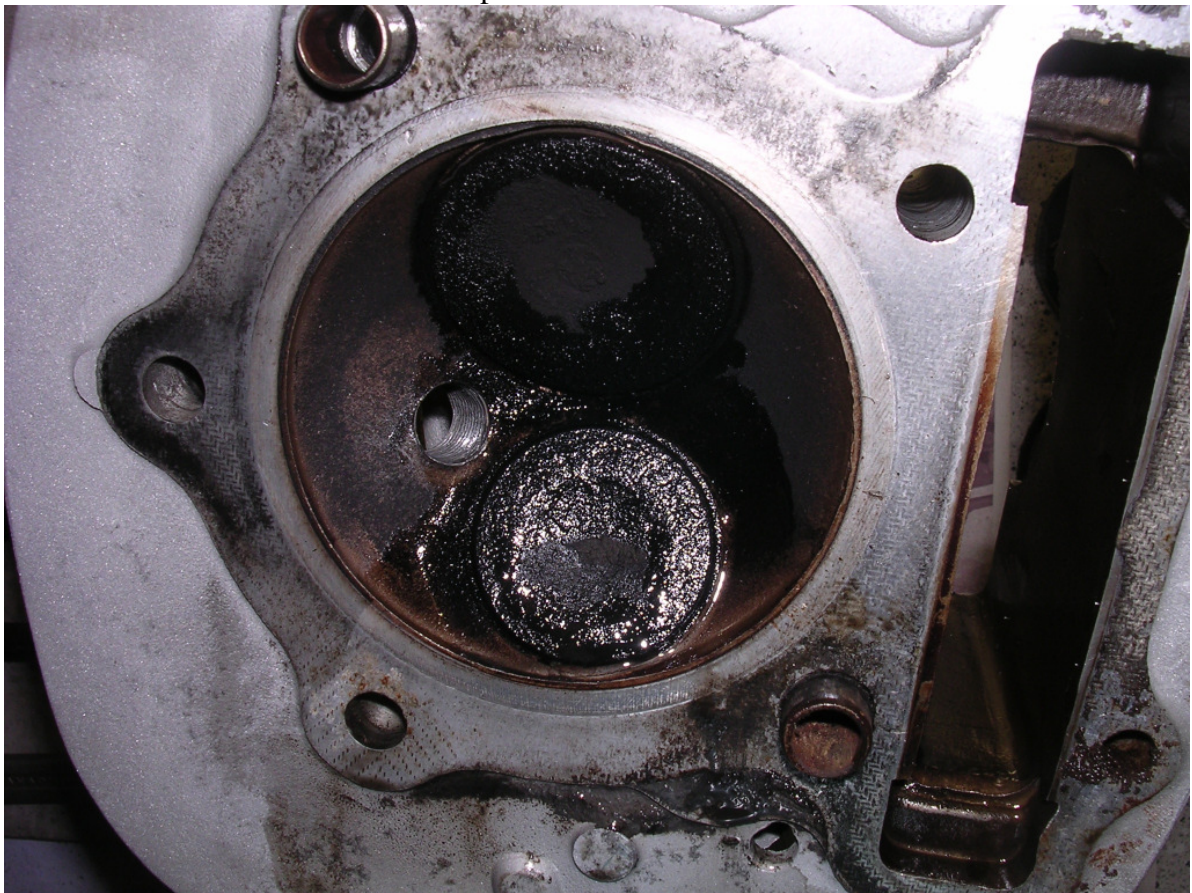
Im Kopf war kein Ventil dicht.

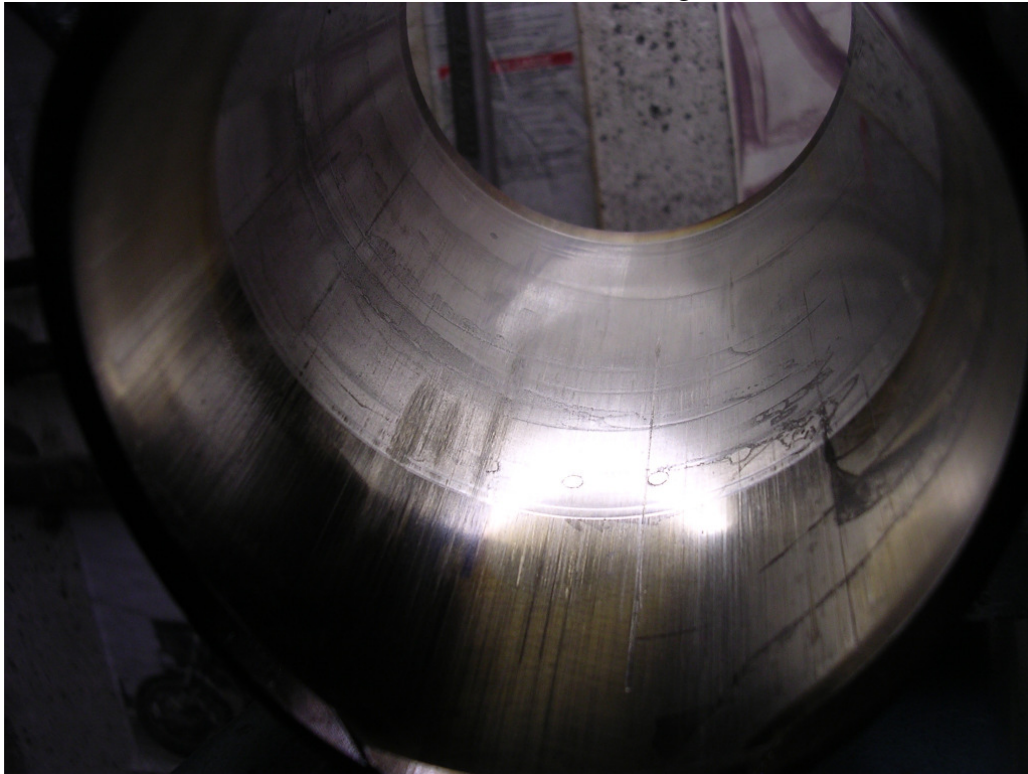
Die Demontage des Zylinders brachte auch einiges zutage.. Der Motor war feucht mindestens 2 x eingemottet worden. Soviele Rostspuren hab ich noch nie gesehen... Im Neuzustand hat das Ganze mal gefressen.

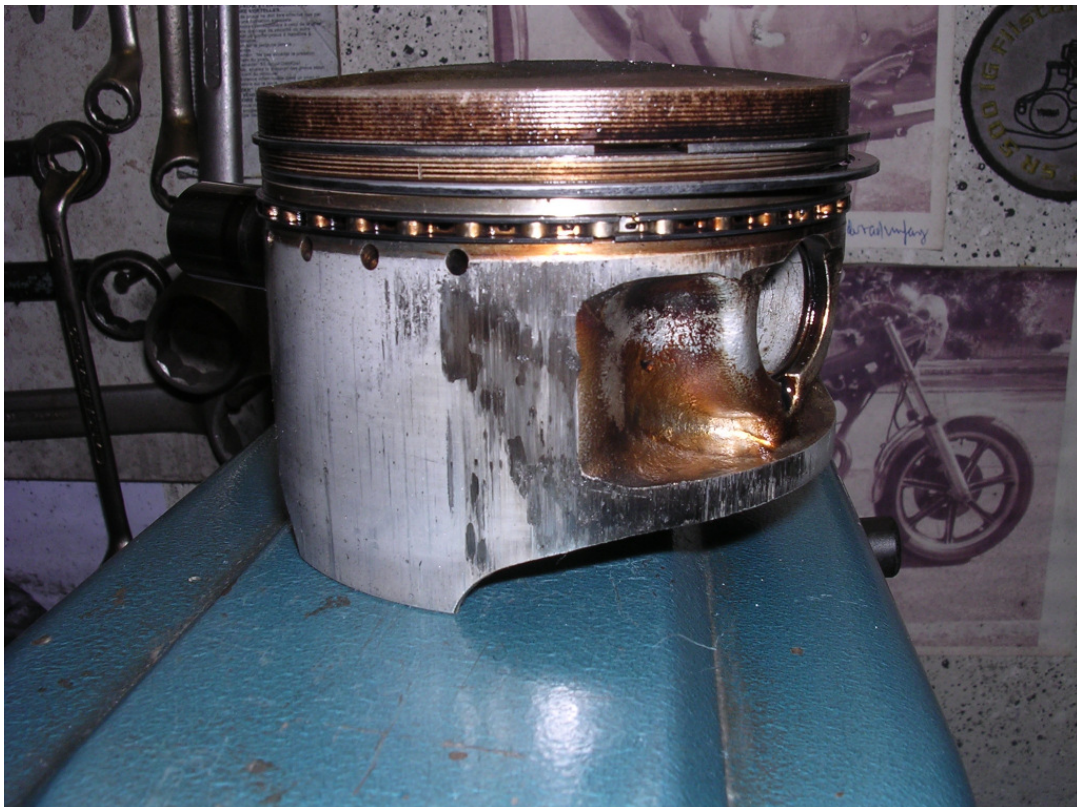
Das sieht man am Kolben

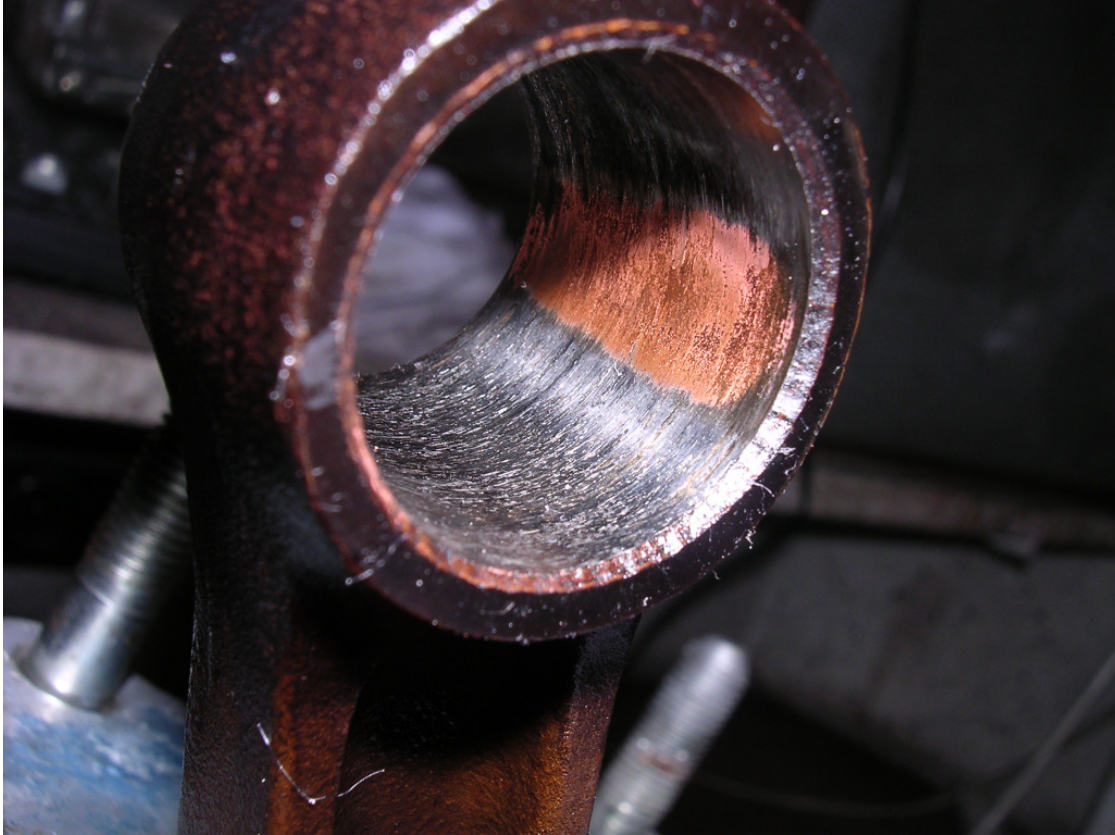
Leider war das Topend des Pleuels total ausgenudelt... Wegen Klingeln oder Dreck... egal..
der Block muss auseinander.
Wer weiss, was ich da noch finde...
