Eine kleine Fotodemo des 3. BSM short classic für Yamaha SR500 , der sich bei mir innerlich zerlegte, dabei die Aussenhaut beschädigte , sodass eine Weiterbenutzung oder ein Tüv Besuch undenkbar sind.

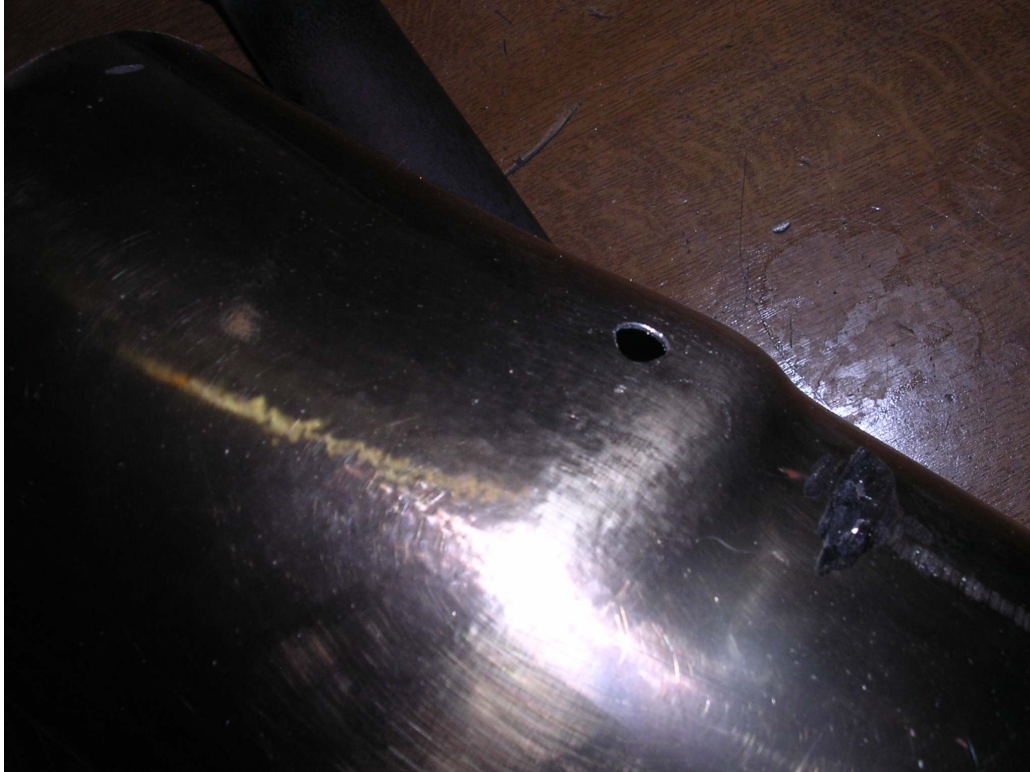
Äusserlich ist der Schaden an einer Beule unten und lauten Klappergeräuschen erkennbar.

(die Bohrung war Sondage , um lockere Teile evtl . zu erkennen (GF-Optik)
Wenn man ihn aufflext sieht das dann so aus:

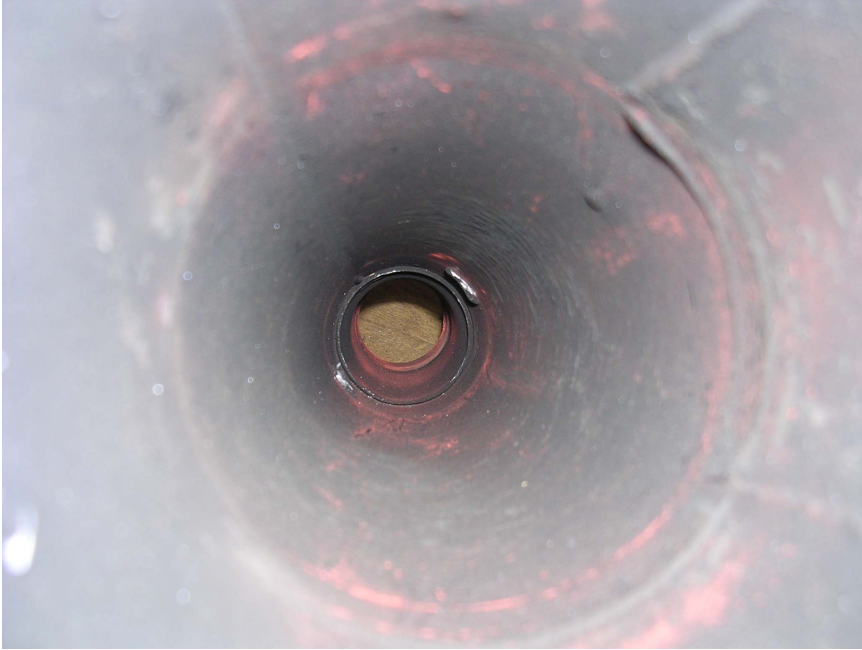
in den Konus geschaut , erkennt man die steifen vorderen Befestigungspunkte:

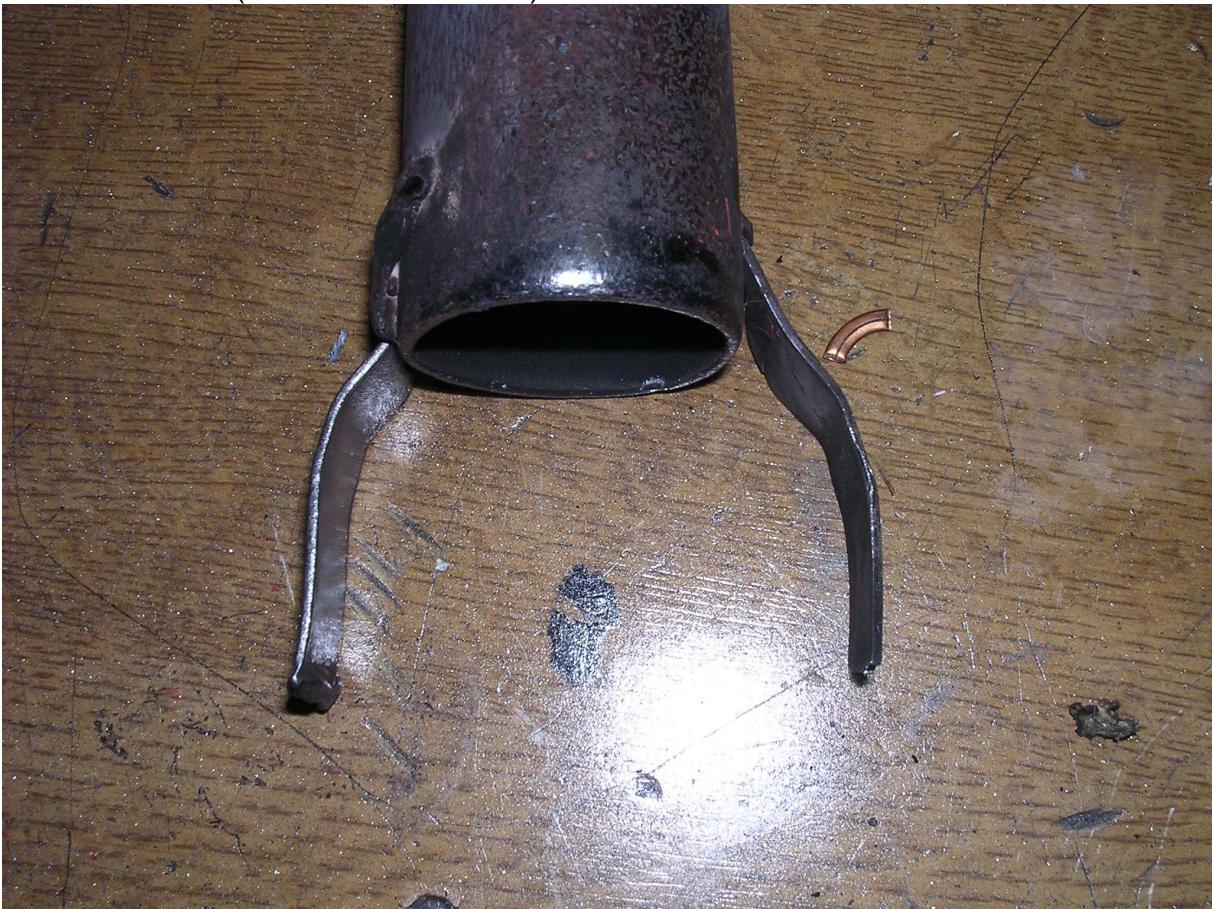
Die weichen hinteren Befestigungen brechen beidseitig ab und können bis in die Reflexionskammer verschwinden, die man nur durch Öffnen von ganz hinten wieder entfernen kann. (s. letztes Bild hinten)

Ich habe die abgebrochenen beiden hinteren Halter hier nur wieder so hingelegt..
Alle Schweissnähte sind in der WEZ gebrochen, waren also IO.
Das Problem ist die zu weiche hintere Aufhängung des Rohres.
Ein perforiertes umgesicktes hinteres Schottblech wäre steifer zur Halterung des Rohres hinten.

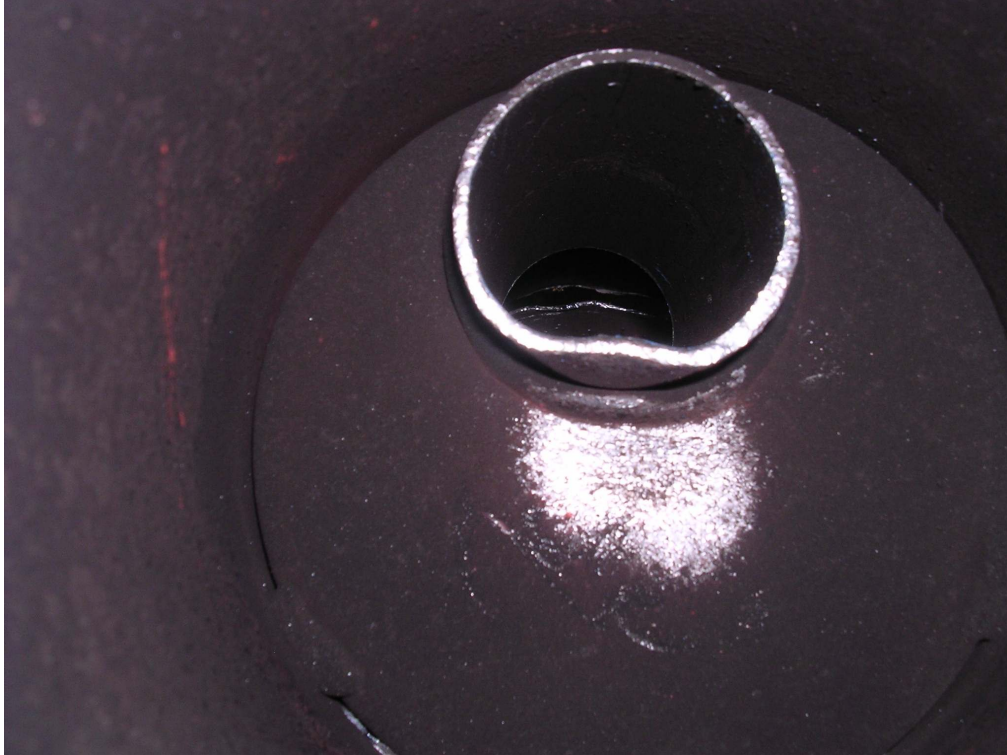
Auf der Gegenseite sieht der Havarist Richtung Reflexkammer so aus:

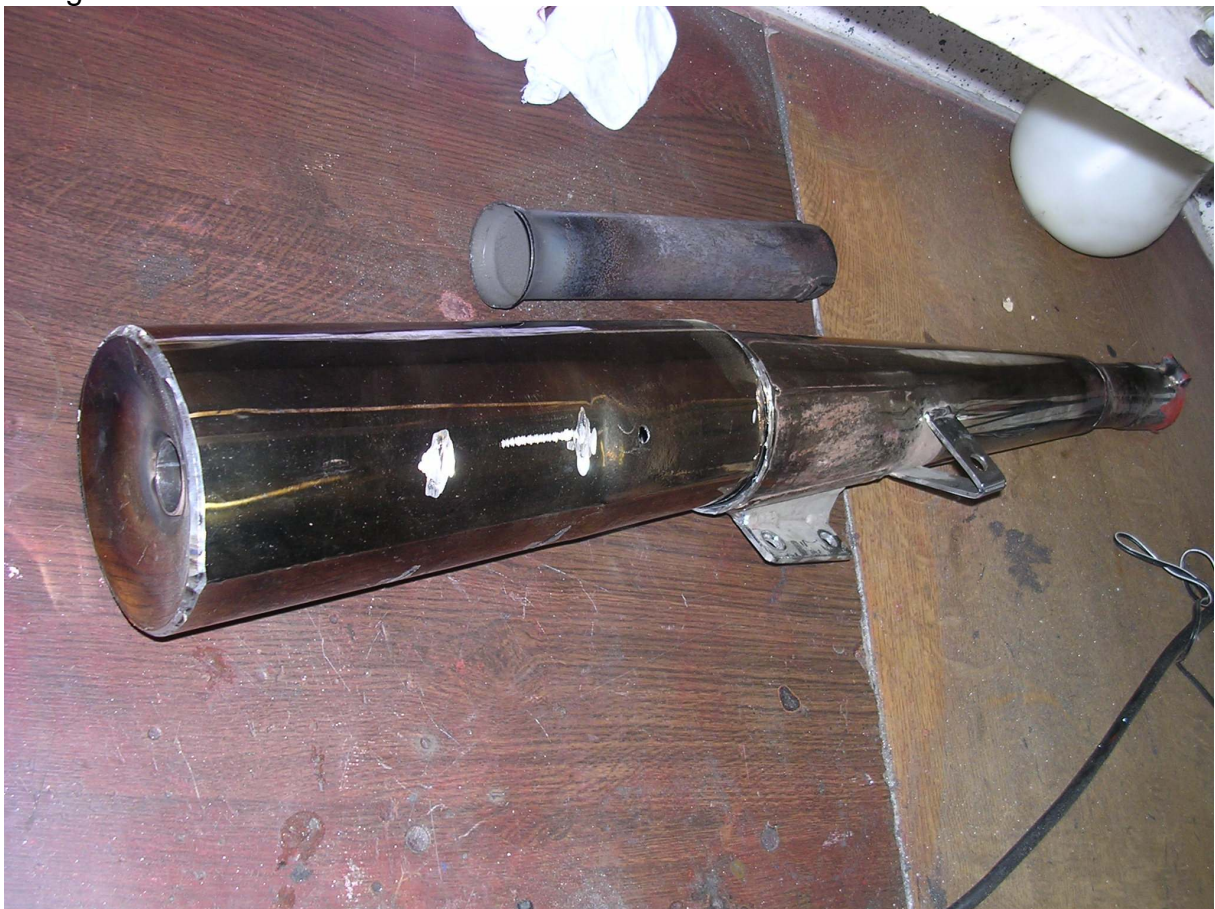
Und so sieht das Ende von 180€ nach ca 2 Jahren/ 3 Monaten/ 6 Monaten aus..
Toll gell?
