Eine kleine Fotodemo des 3. BSM short classic für Yamaha SR500 , der sich bei mir innerlich zerlegte, dabei die Aussenhaut beschädigte , sodass eine Weiterbenutzung oder ein Tüv Besuch undenkbar sind.

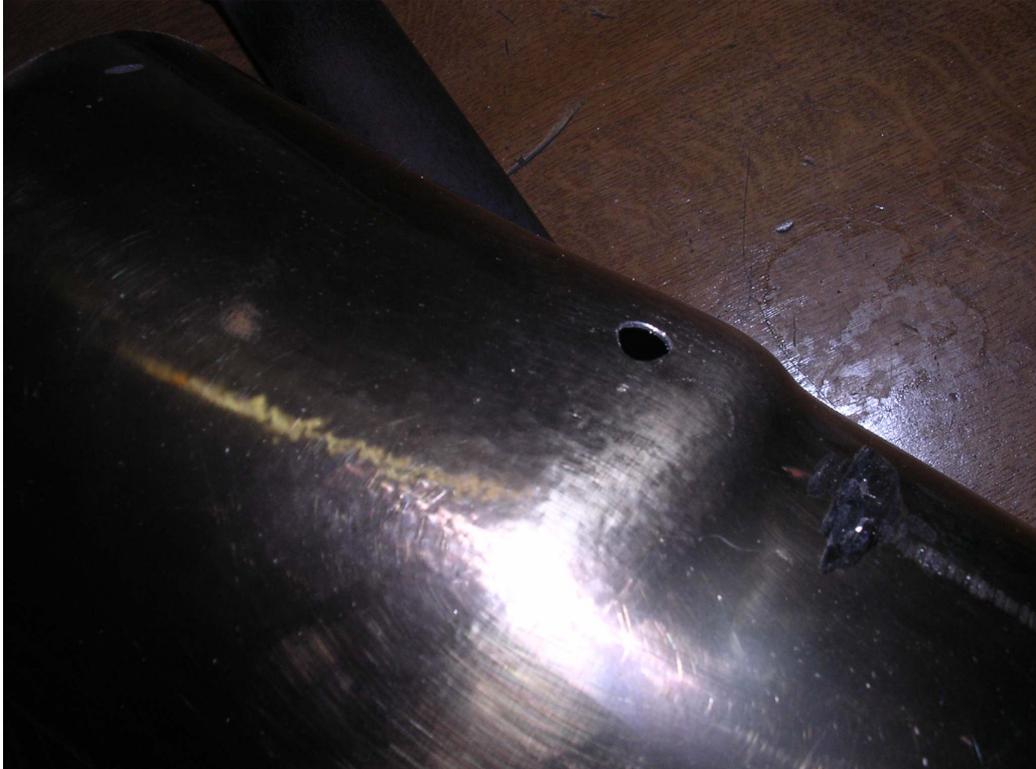
Äusserlich ist der Schaden an einer Beule unten und lauten Klappergeräuschen erkennbar.

(die Bohrung war Sondage , um lockere Teile evtl . zu erkennen (GF-Optik)  
Wenn man ihn aufflext sieht das dann so aus:

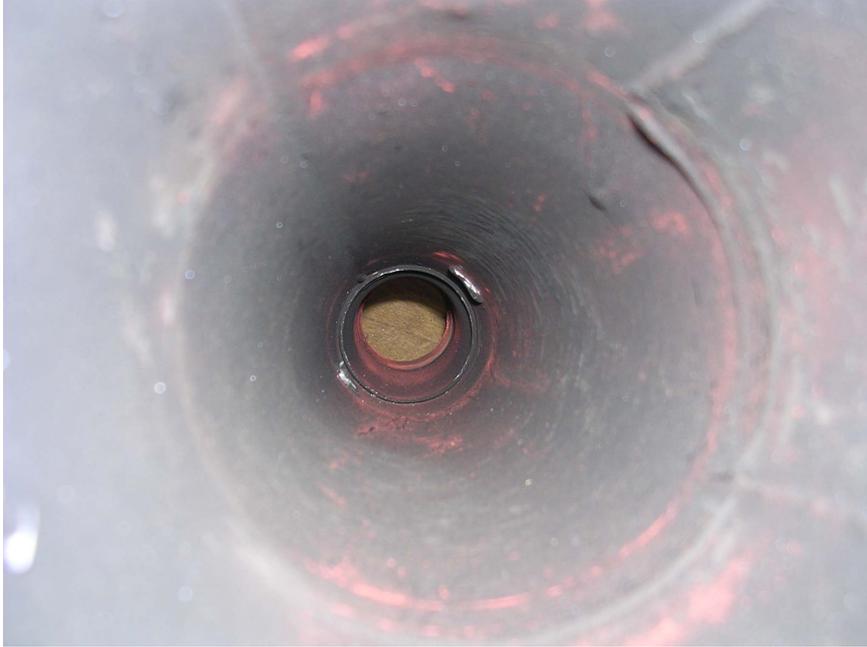
in den Konus geschaut , erkennt man die steifen vorderen Befestigungspunkte:

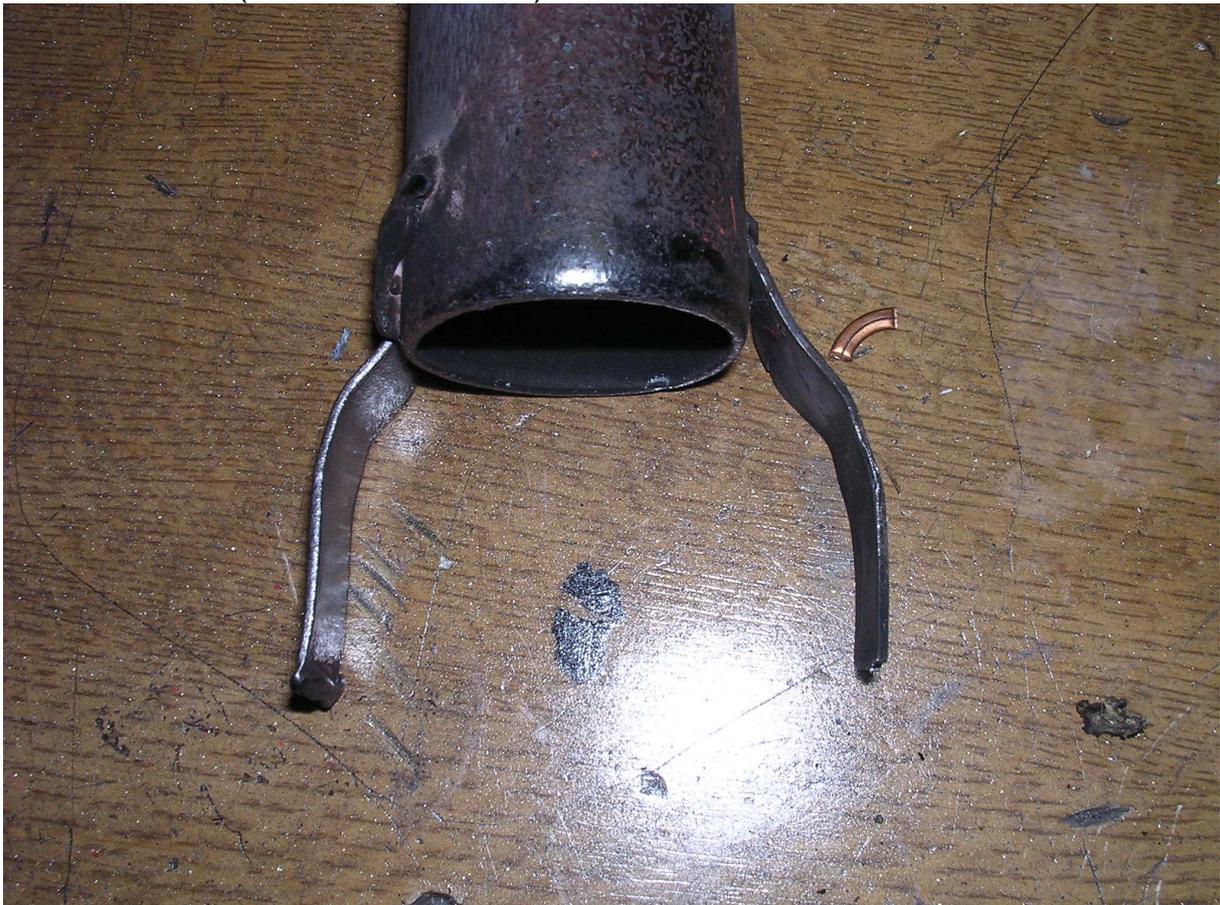
Die weichen hinteren Befestigungen brechen beidseitig ab und können bis in die Reflexionskammer verschwinden, die man nur durch Öffnen von ganz hinten wieder entfernen kann. (s. letztes Bild hinten)

Ich habe die abgebrochenen beiden hinteren Halter hier nur wieder so hingelegt..  
Alle Schweissnähte sind in der WEZ gebrochen, waren also IO.  
Das Problem ist die zu weiche hintere Aufhängung des Rohres.  
Ein perforiertes umgesicktes hinteres Schottblech wäre steifer zur Halterung des Rohres hinten.

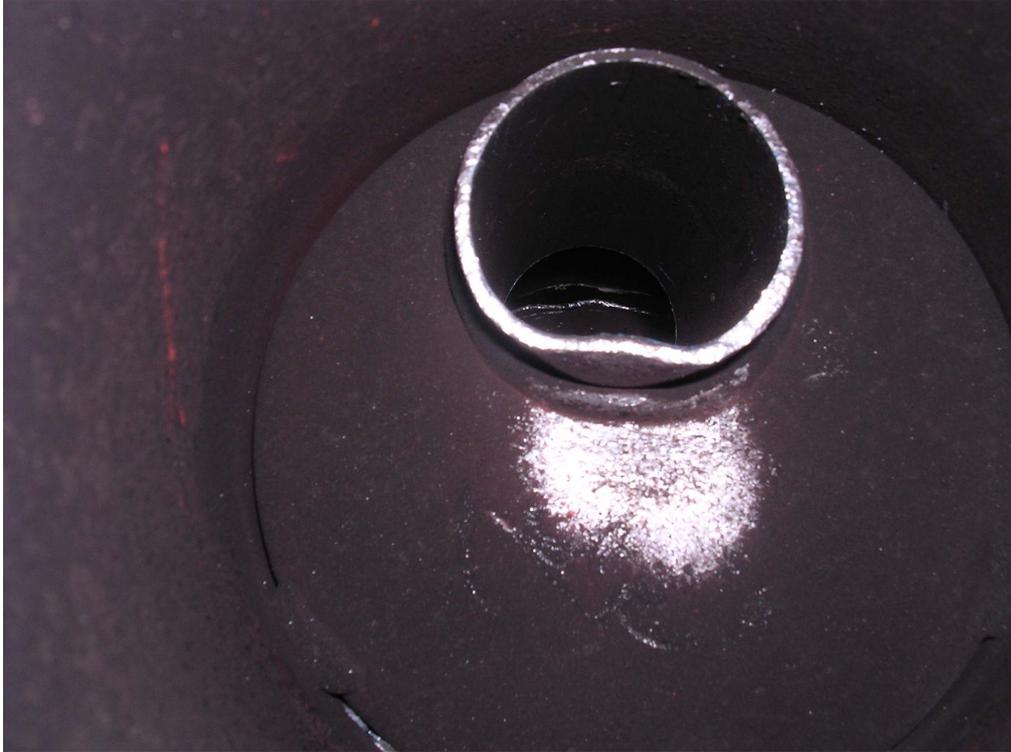
Auf der Gegenseite sieht der Havarist Richtung Reflexkammer so aus:

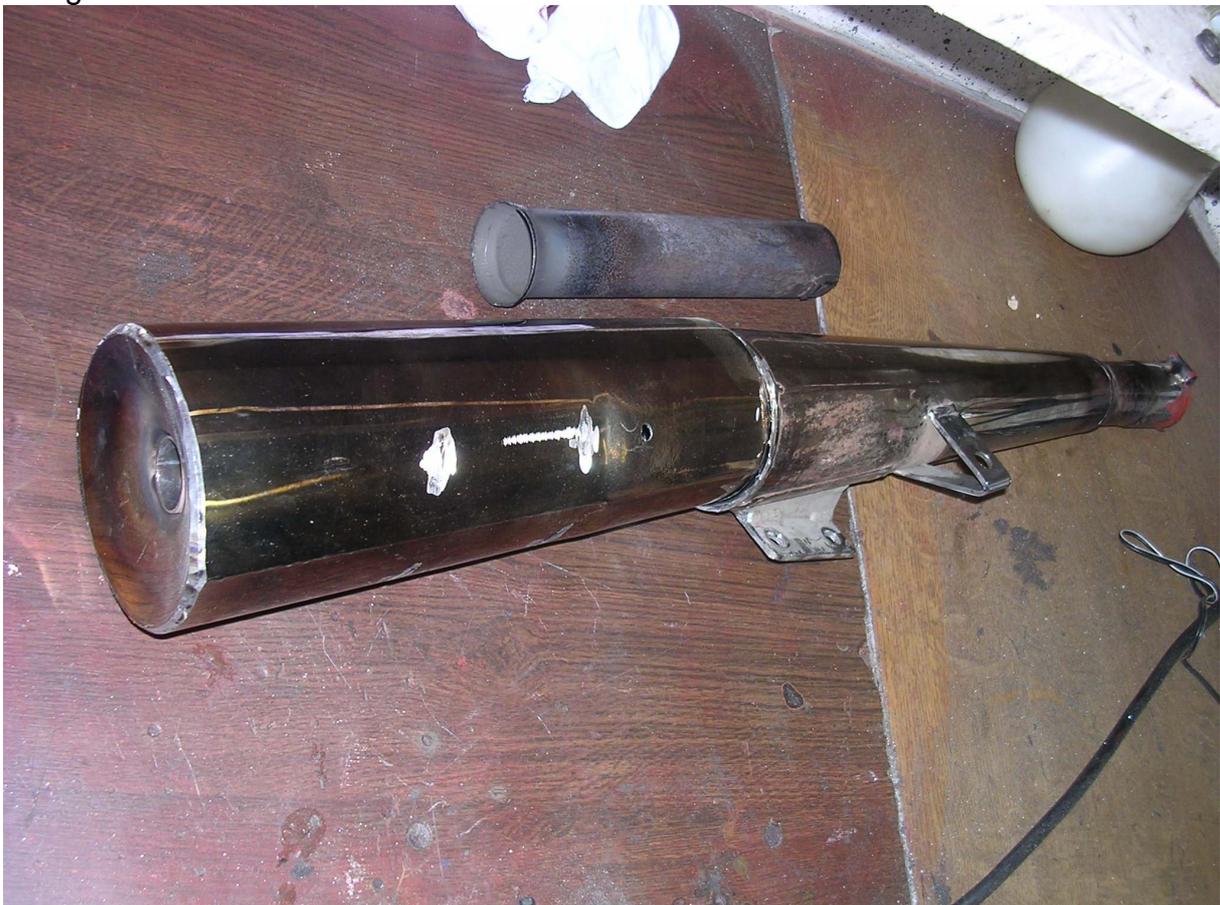
Und so sieht das Ende von 180€ nach ca 2 Jahren/ 3 Monaten/ 6 Monaten aus..  
Toll gell?
